Neuhof am See - Gaststätte mit Seeblick

Das Seehaus ist eine innovative Holzbaukonstruktion kombiniert mit Stahlbeton, Stahl und Glasfassaden.

Neuhof am See - Äußere Günstburger Straße 1 - 89423 Gündelfingen

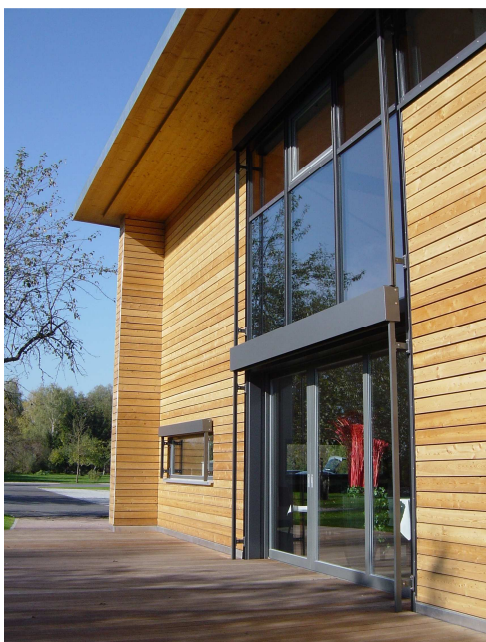
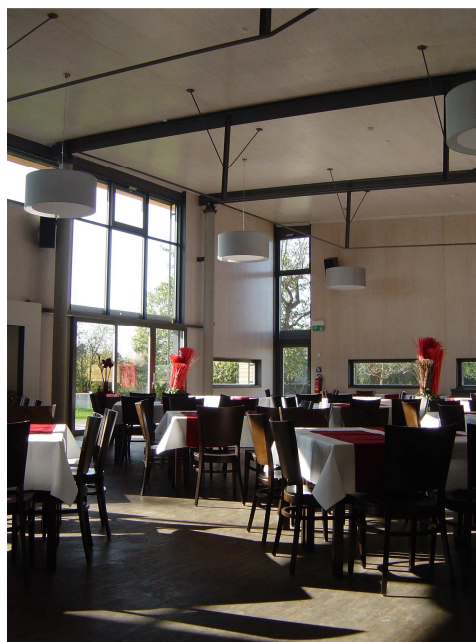
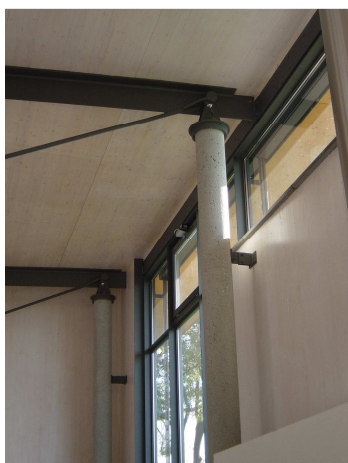
Wandaufbau

Innenseite: KLH 90 mm 3s, Sichtoberfläche weiß lasiert

Außenseite: senkrechte Rippen mit zwischenliegender Isolierung und Wetterschutzschalung aus sibirischer Lärche

Dachaufbau

KLH 125 mm 5s, Unterseite Sichtoberfläche weiß lasiert,

Oberseite mit Isolierung und Dachabdichtung
